INVESTIGACIÓN DE INCENDIOS Y EXPLOSIONES

INC-003-18
Revisión 0

INFORME PERICIAL

Proceso: CASO RESIFLEX

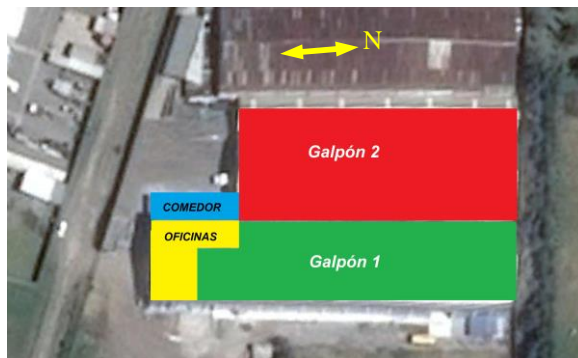
FOTO 1

Foto/plano de la distribución general del sitio

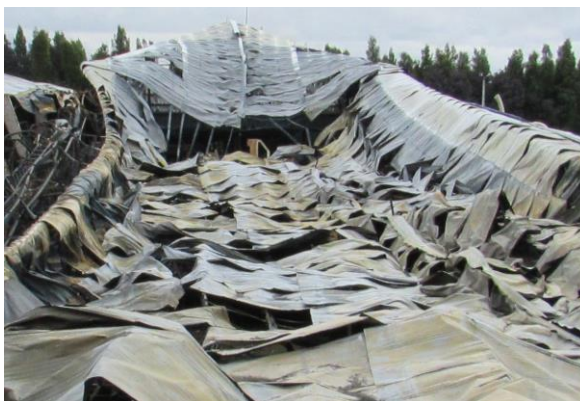
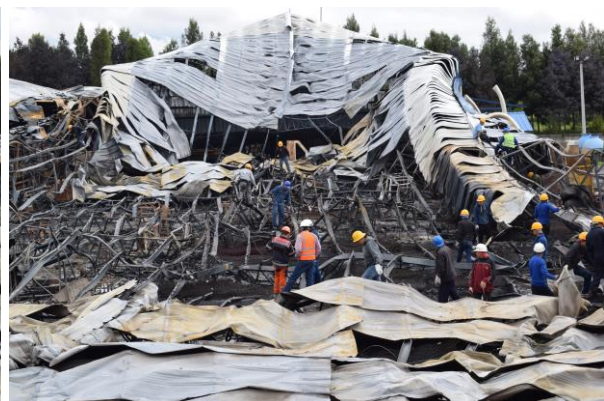
FOTOS 2 y 3

La inspección empezó con un recorrido perimetral, entrando al “galpón 1”, examinando las marcas y/o vectores de expansión térmicos en los materiales y restos de maquinarias presentes. La dinámica de fuego producida es particularmente violenta, se manifestó en una combustión súbita generalizada feroz y rápida, lo que imposibilitó toda posibilidad de combate de fuego; en una etapa primaria la influencia térmica fue de al menos 1040 °C (Temperatura efectiva de Incendio según NFPA), evidenciándose y fijándose temperaturas cercanas a los 1200 °C en algunas sustancias y/o materiales.

Foto general del sitio con (foto izquierda) y sin (foto derecha) techo para mejorar visualización de marcas.

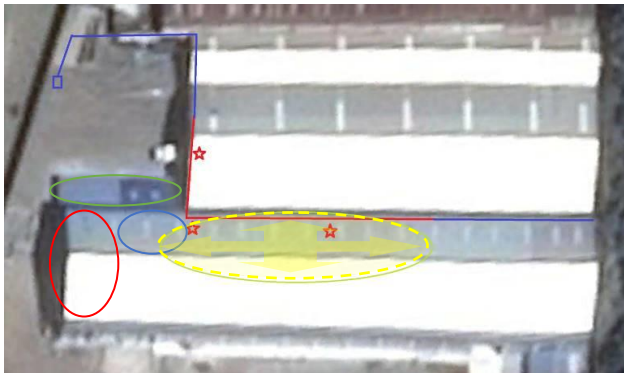
FOTO 4

En este caso en particular no fue posible determinar un punto de origen exacto, ya que pudimos observar una dinámica de fuego que se desprendía desde el interior del galpón 1, en su parte central y junto a la pared contigua el galpón 2. Por esto se determina esta área como “área de origen del incendio”; la generalización de las temperaturas y la combustión súbita generalizada, acelerada por las condiciones de carga combustible, disposición geométrica y ausencia de protección pasiva efectiva, crearon condiciones de fuego extremadamente violentas y rápidas.

1. CIRCULO AMARILLO: Sitio de origen
2. CIRCULO ROJO: Sección de oficinas
3. CIRCULO AZUL: Bodega de papeles
4. CIRCULO VERDE: Comedor

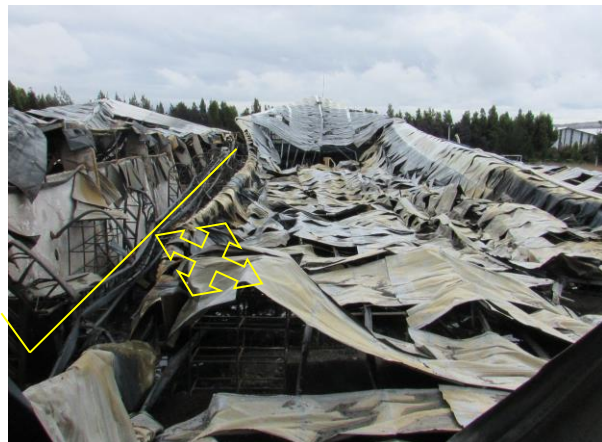
FOTO 5

A lo largo del área definida como “área de origen del incendio”, se identificó una sección de aproximadamente 80 metros de conductor de cobre de 10 milímetros, con un daño térmico particularmente intenso, incluso a comparación con conductores de menor calibre que se encontraban junto (en la misma bandeja metálica de distribución) o muy cercano al mismo, lo cual fue razón suficiente para explorar más a fondo la posibilidad de un fuego de origen eléctrico.

Foto del lugar sindicado como área de origen a lo largo de la extensión del conductor comprometido en la marca el lugar de los cúmulos de cobre y cobre proyectado, sobre materia prima.

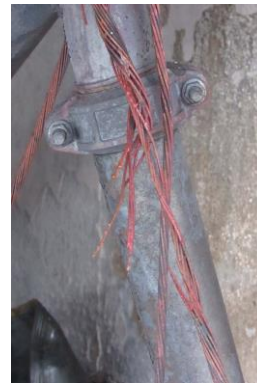
FOTO 6

Foto de la primera marca de "indicios de fuego eléctrico", arco voltaico más cercano al tablero principal.

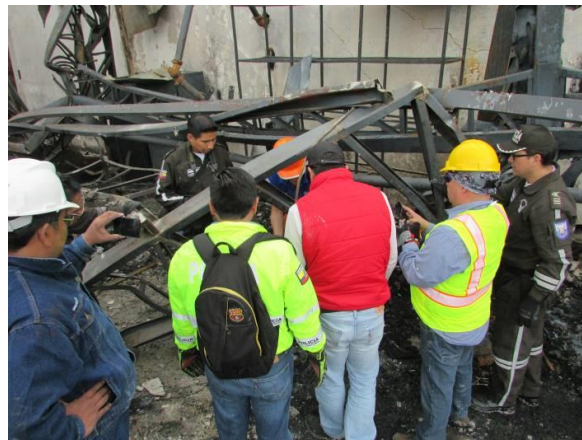
FOTO 7

Lugar de inicio probable, levantando y fijando los cúmulos en compañía de alumnos la Policía Nacional Criminalística.

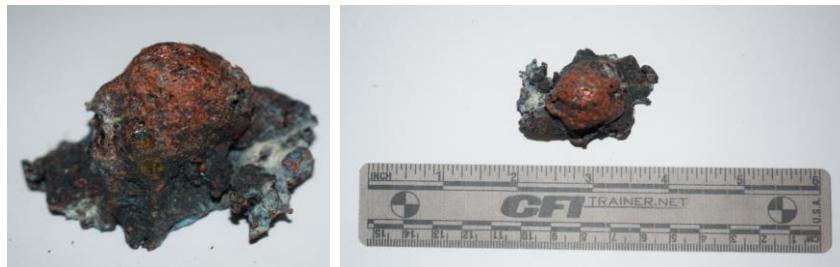
FOTO 8 y 9

El segundo día, con una hipótesis clara de fuego eléctrico, la investigación se orientó a mapeo y seguimiento de todo el cableado comprometido, pudiendo identificar 3 puntos claros de fusión violenta, con cúmulos de cobre, dos de estos relacionados a puntos de ignición competentes como iniciadores del incendio; estos puntos tenían una correspondencia exacta con la dinámica de fuego identificada. Con el traslado del techo derrumbado se obtuvo una visión suficiente del sitio de origen, siendo más fácil identificar claramente la relación de máquinas y materiales acumulados, los cuales correspondían a una carga combustible excesivamente elevada, en un espacio de trabajo sin separaciones. Lo que constituyó un sector de incendio desprotegido de grandes proporciones, espacio compartido por las oficinas y una bodega de papeles, y material de construcción ubicado en el piso 2 de la construcción; justo en el ángulo de la bandeja distribuidora eléctrica que transportaba el conductor comprometido, sector que indicamos también como sitio de iniciación del fuego.

Fotos de los cúmulos, en detalle (foto izquierda) y en extensión (foto derecha) métrica.

Al examinar de manera más profunda los dos puntos identificados en el galpón 1, nos encontramos un escenario donde el cobre fue proyectado en forma de gotas, y en otras partes formando cúmulos. En estos lugares existía producto terminado y materias primas de muy fácil combustión, que al ser alcanzadas por cobre a más de 1080 °C, se combustionaron con mucha facilidad y particular violencia.

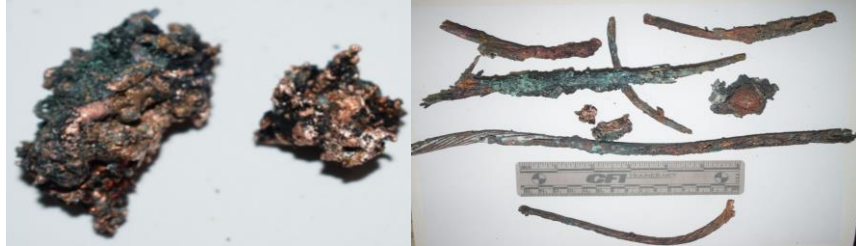
FOTO 10 y 11

La foto de la izquierda es el cobre proyectado en forma de gotas evidenciado en el sitio, sobre el área de materias primas y material acabado. La foto de la derecha es un pequeño conjunto de cables levantados a modo de muestras, el grueso de las muestras las tiene los representantes del ajuste.

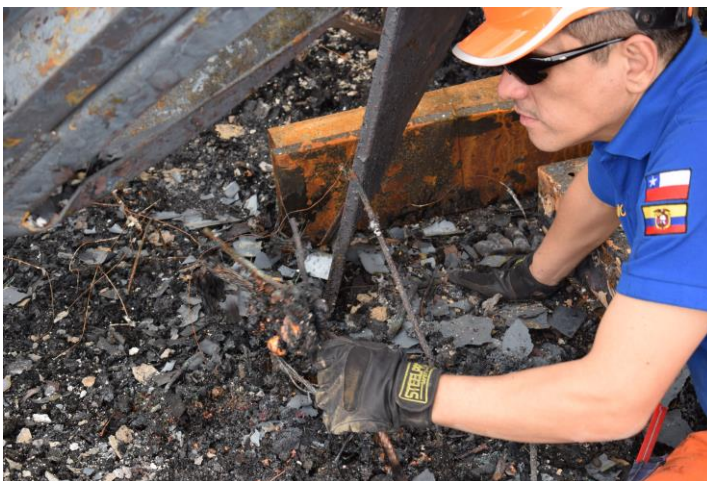
FOTO 12

Es evidente la causa eléctrica, como causa inmediata de este fuego, pero debo admitir que no me fue posible detectar de manera clara una causa básica clara como originadora del recalentamiento de los conductores. Pude levantar antecedentes sobre la instalación, ésta fue realizada por el mismo personal de la empresa, al parecer de manera no normalizada y con acoples en la línea de manera irregular, lo cual genera varias posibilidades de encontrar una razón probable. Por esto y en respeto al método científico (NFPA 1033), me mantengo al margen de este criterio y solo me limito a exponer lo evidenciado. Y ser enfático que para este investigador la causa es eléctrica, pero no se pudo determinar fehacientemente el origen de esta.

Foto del levantamiento de cúmulos y material de cobra proyectado.

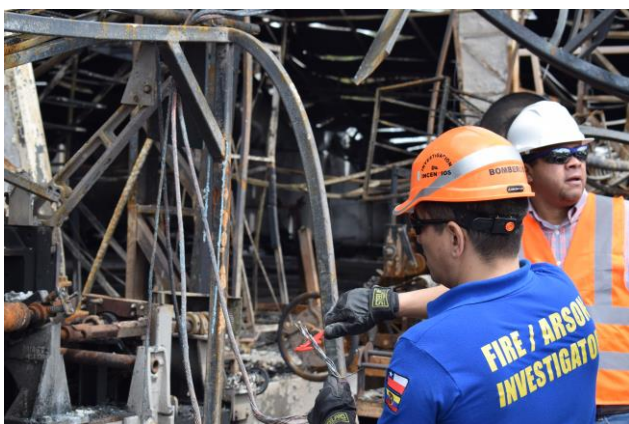
FOTO 13

Foto la comprobación de daños en conductores a lo largo de toda la línea comprometida identificando calibres y cristalizaciones.

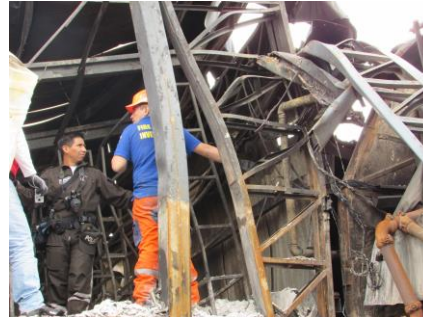
FOTO 14

Angulo de la bodega de papeles en el ángulo de la bandeja de distribución eléctrica.

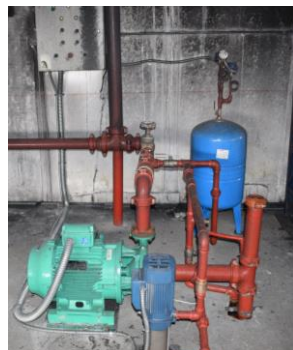
FOTO 15

Al hacer una inspección del sistema, es claro que la empresa no conoce los requerimientos necesarios de protección en relación al riesgo intrínseco y adquirido, tanto operacionalmente y en relación también al cumplimiento legal obligatorio, es necesidad de este análisis hacer una mención objetiva de este tema y se puede afirmar de manera categórica que no cumplía los requerimientos técnicos mínimos de operación, solo el galpón 2, tenía una red de sprinklers, la cual no sabemos si estaba o no operativa o presurizada. En el galpón 1 una red solo de mangueras en "cajetines" los cuales no fueron utilizados para la contención del fuego, al ser consultados por la memoria técnica del sistema, se nos informa que no tienen la documentación ni saben el nivel técnico de la persona que realiza el diseño, tampoco tienen conocimiento sobre un análisis de carga combustible previo a la determinación del tipo de protección contra incendios con relación a la operación.

Foto del sistema contra incendios, lo que denominaban sala de bombas.

En consecuencia, es correcto afirmar que el sistema no era el adecuado ni estaba en condiciones de operación. El sistema de detección y alarma tenía los mismos problemas de “desprolijidad” en su determinación, instalación y mantenimiento que el sistema de protección contra incendios, esto evidenciado en que no detectó el fuego, de este incendio en particular, en ninguna de sus etapas.
